XVIII Congreso Internacional
Conservación y Restauración
de Bienes Culturales.

Patente de Invención: Nuevos procedimientos de reconstrucción de Obras Artísticas

¹ Taller de Restauración de Yeserías y Alicatados, Patronato de la Alhambra y el Generalife
(Autor responsable: ramonf.rubio@juntadeandalucia.es)

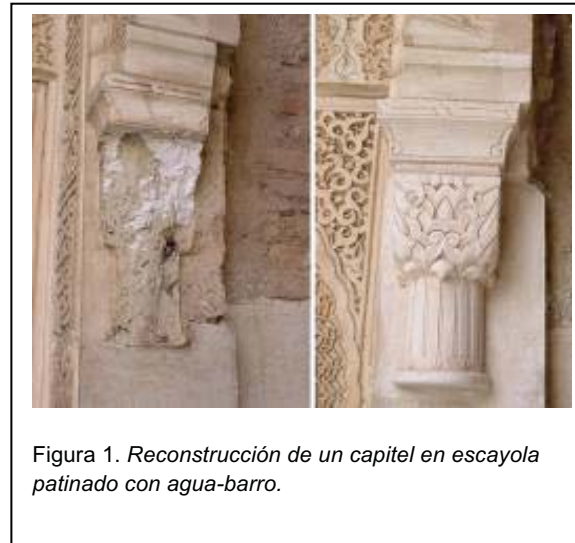
Figura 1. Reconstrucción de un capitel en escayola patinado con agua-barro.

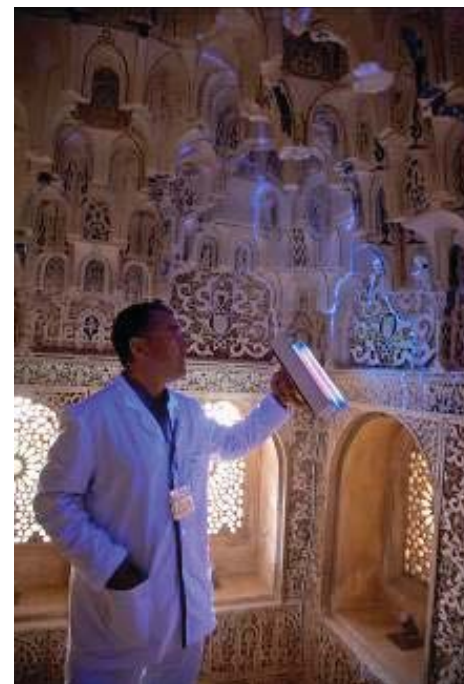
Figura 4. Localización de zonas restauradas mediante la radiación con lámpara de luz UV.

donde sólo se requiere oscuridad y una lámpara que radie luz UV. Y como legado a futuras intervenciones donde fuese necesaria su eliminación, nada más sencillo que dejarnos guiar por la luz UV.
